“INCIDENCIA DE UNA OBRA PÚBLICA SOBRE EL VALOR DEL SUELO” (Anillo Perimetral Vial, Montevideo)

Ing. Agrim. Daniela CUENTAS LUJÁN, Uruguay

FIG Working Week 2023
Protecting Our World, Conquering New Frontiers
Orlando, Florida, USA, 28 May–1 June 2023

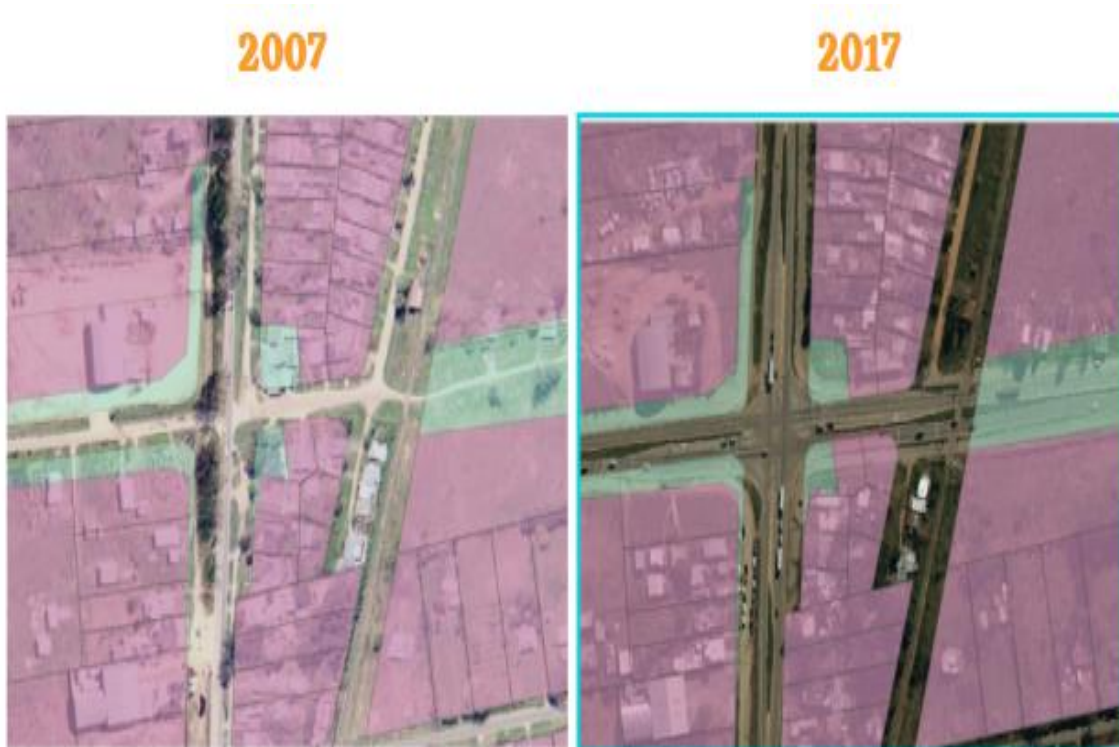
Estas imágenes muestran la situación en el 2007 antes del proyecto y luego del mismo
